# Análisis comparativo de manifestaciones patológicas en viviendas de interés social. Conjunto habitacional “Sí Vivienda” – Manta

Comparative analysis of pathological manifestations in social interest housing. “Sí vivienda” housing complex – Manta

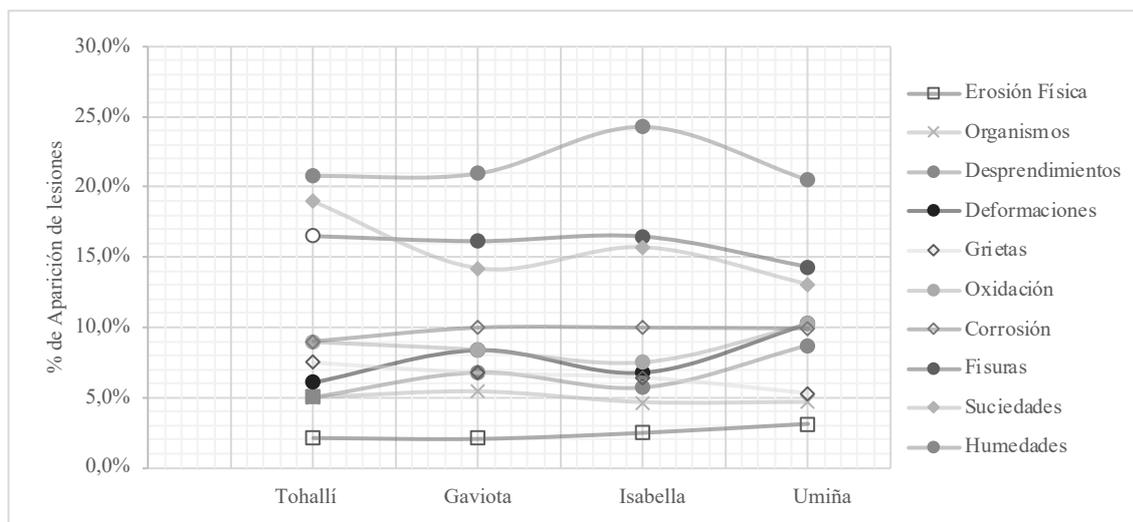
**Figura 5**

En el comportamiento de las lesiones encontradas para cada una de las tipologías de viviendas; puede observarse como no hay cambios significativos; en 9 de los 10 tipos de lesiones presentes, la variación de

una tipología de vivienda a otra no supera el 5%, sólo las suciedades muestran una variación de 6% entre la vivienda tipo Umiña y la Tohallí. (Figura 5)

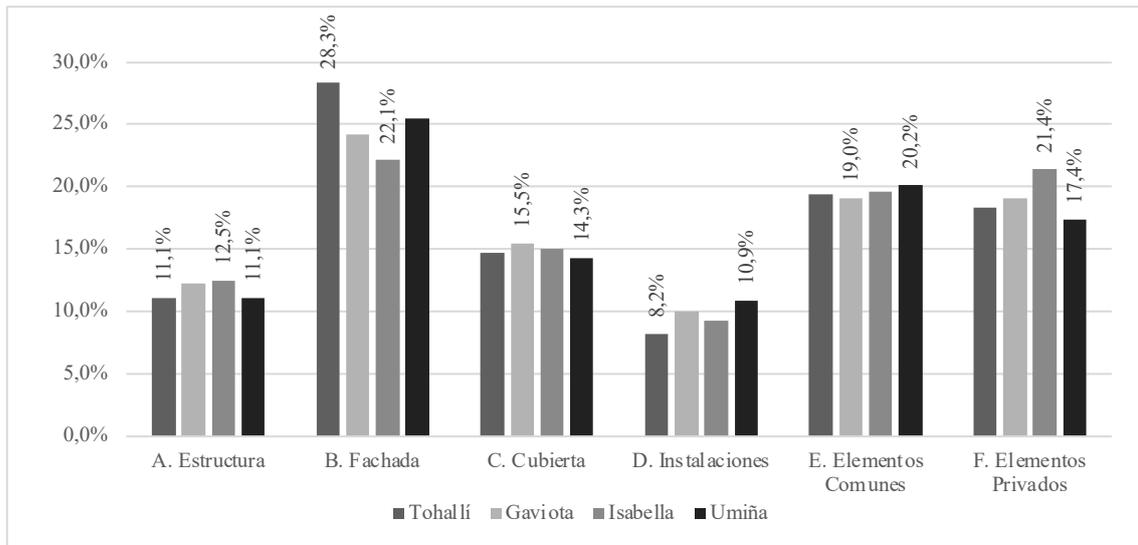
### Figura 6

La Figura 6 muestra la incidencia de lesiones por cada elemento componente y su comportamiento para cada una de las tipologías de viviendas analizadas. El elemento componente Fachada es el que muestra

mayor porcentaje de presencia de lesiones y las Instalaciones el menor. Es significativo el hecho de que la Estructura presente tan bajo nivel de lesiones, lo que el estudio ha asociado a la baja complejidad de los siste-

mas estructurales empleados en las viviendas; las instalaciones igualmente, son muy básicas y dada la edad de las edificaciones (10 años aproximadamente) se pudo com-

probar, que muchos de los moradores has ejecutado acciones de mantenimiento y reparaciones en este componente.

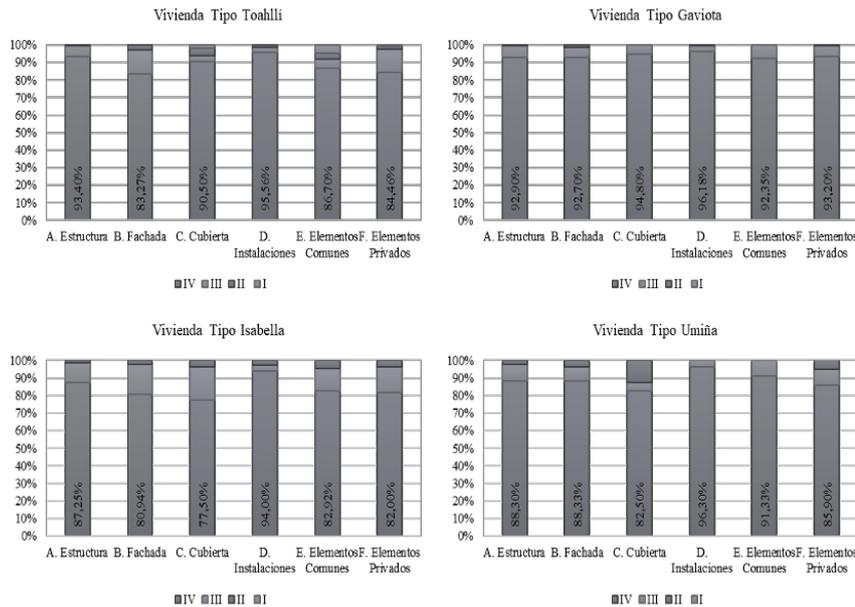
### Figura 7

La Figura 7 muestra los resultados de los niveles de daños obtenidos, una vez aplicada la metodología, para cada uno de los elementos componentes de la edificación.

La vivienda tipo Tohallí presentó sus mejores resultados en las Instalaciones con un 95,56% en Nivel de Daño IV (Buen estado aparente), mientras que los Elementos Comunes muestran un 5% en Nivel I (Lesiones muy graves). Por su parte la vivienda tipo Gaviota no presentó lesiones muy graves, solo un 0,4% en Nivel II (lesiones graves) en los Elementos privados, vuelven a ser las instalaciones, en esta tipología, las mejores conservadas. La vivienda Isabella tampoco muestra ninguno de sus elementos en estado muy grave, sin embargo, a diferencia del resto de las tipologías, en esta, todos sus elementos componentes tienen algún por-

centaje en Nivel II (lesiones graves), siendo los mas afectados los Elementos Comunes con un 4,58% en este nivel; se mantienen siendo las instalaciones las que en mejor estado se encuentran. La Vivienda tipo Umiña presenta un 12,5 % en el Nivel de Daño II (lesiones graves) en la cubierta, siendo este el mayor valor para este nivel en todas las tipologías estudiadas.

Para todas las tipologías, el elemento componente Instalaciones es el que presenta los mayores porcentajes en el Nivel IV; la Fachada y los Elementos Privados, presentan porcentajes de daños en el Nivel II en todas las tipologías.

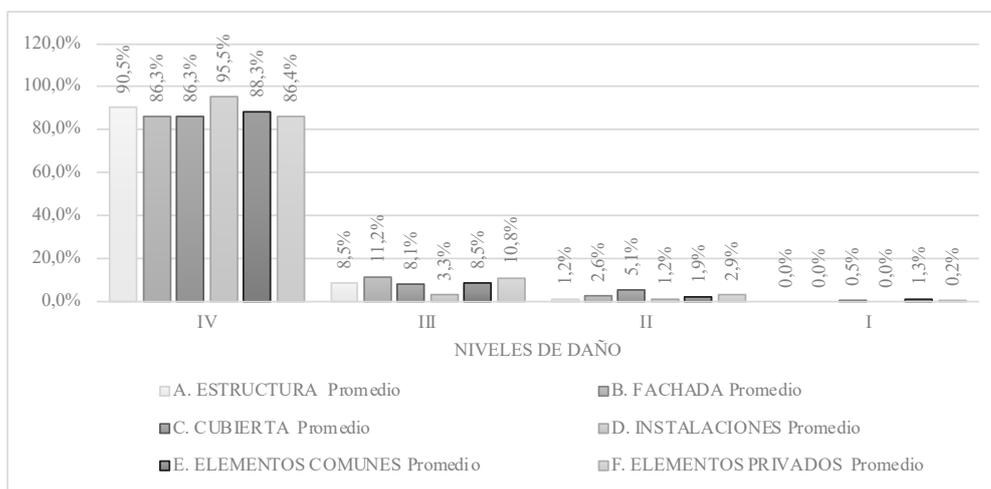
### Figura 8

Luego de definir los niveles de daño presente en cada uno de los elementos componentes de la edificación para cada una de las tipologías de viviendas, se obtuvo que las Instalaciones con un 95,5%, seguido de la Estructura con un 90,5% son los 2 elementos que menos nivel de daño pre-

sentan, encontrándose en el nivel IV correspondiente a Buen estado Aparente. Por su parte, solo los elementos Cubierta, Elementos Comunes y Elementos Privados tienen presencia en el Nivel de daño I correspondiente a Lesiones muy graves. (Figura 8)

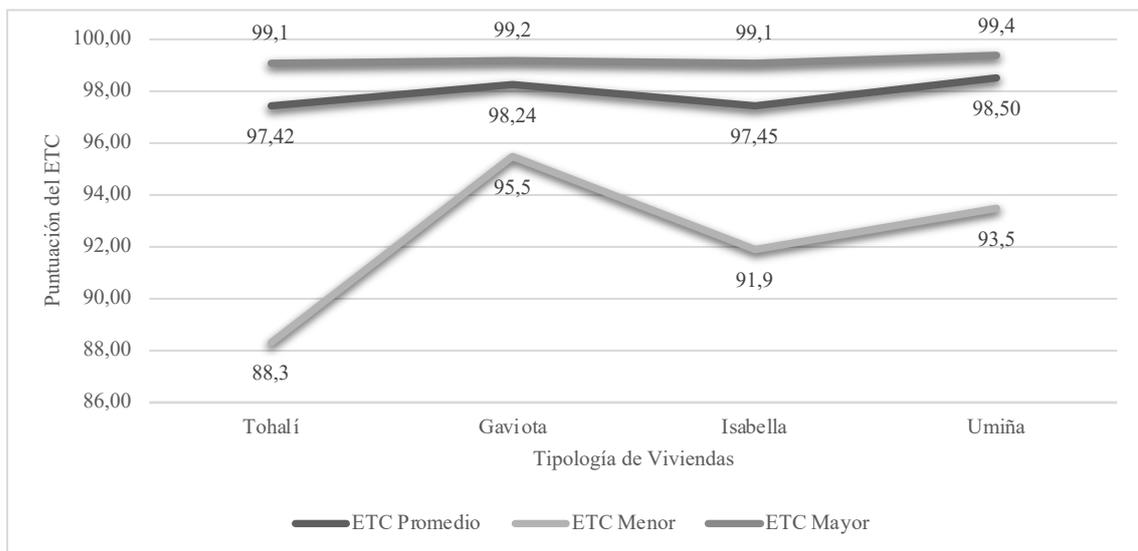
**Figura 9**

Los resultados finales del estudio patológico arrojaron que la tipología de viviendas que se encuentra en mejor estado es la Umiña con una puntuación del Estado Técnico Constructivo de 98,50%, seguida de la Gaviota con un 98,24%; la tipología con mayores afectaciones resultó ser la Isabella con 97,45%. Aun cuando existen diferencias entre los resultados obtenidos, se aprecia que no son significativas, todas las viviendas, superan los 95 puntos, existiendo

un rango de diferencia de solo 1,08 puntos. Entendiéndose que la tipología no tiene incidencia significativa en el deterioro que presentan las viviendas. La Figura 9 muestra los valores extremos obtenidos en las puntuaciones del Estado Técnico Constructivo de las 60 viviendas analizadas para cada una de las tipologías; la vivienda con menor puntuación fue una tipo Tohallí con 88,3 puntos, mientras que la mejor puntuada fue una del tipo Umiña con 99,4 puntos; identificándose una diferencia de 11,1 puntos.

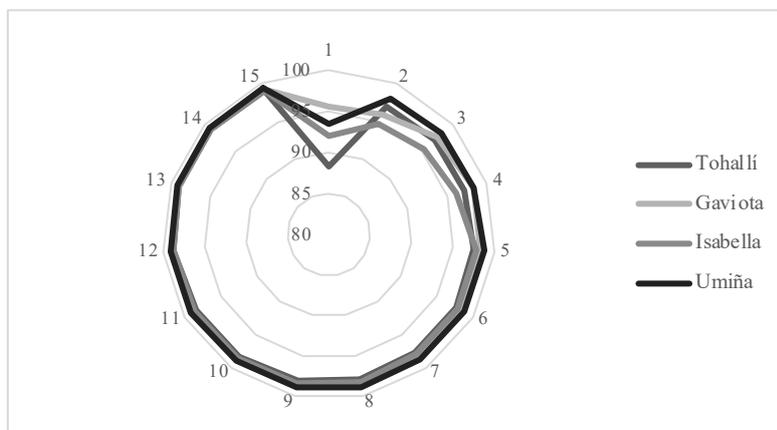
## Figura 10

En la Figura 10 se puede observar de manera gráfica el comportamiento de las puntuaciones del Estado Técnico Constructivo de las 60 viviendas analizadas organizadas en las 4 tipologías. Las puntuaciones se han organizado de forma descendente

por cada tipología, de manera tal, que se aprecia como el comportamiento es muy similar en todos los modelos de viviendas, sólo en 3 de las 15 viviendas estudiadas por modelo se comienza a observar una ligera variación.

La puntuación promedio obtenida por todas las viviendas estudiadas en el Conjunto Habitacional “Si Vivienda -Manta” fue de 97,90 puntos, lo que define una clasificación del Estado Técnico Constructivo de “Muy Bueno”.
