# La rehabilitación y la construcción en pedernales luego de nueve años del terremoto del 16 de abril de 2016

Rehabilitation and construction in pedernales nine years after the earthquake of april 16, 2016

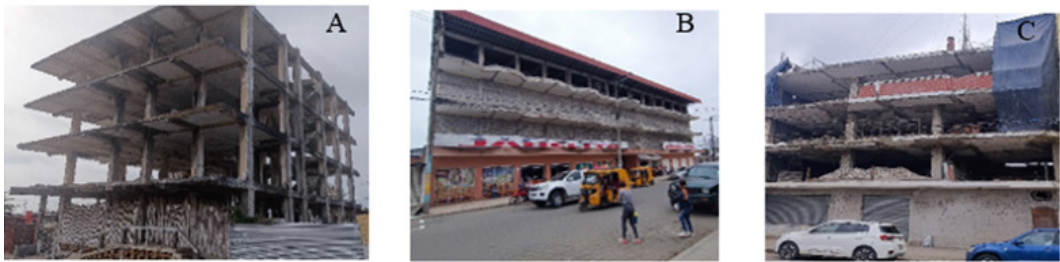
Figura 2.

La Figura 2 ilustra los desafíos persistentes en la rehabilitación de estructuras tras el terremoto, evidenciando cómo la ausencia de estrategias coordinadas y el incumplimiento parcial o total de las normativas sísmo-resistentes han limitado la efectividad de las medidas implementadas. En muchos casos, las intervenciones realizadas han sido superficiales, sin abordar de manera integral las deficiencias estructurales de las edificaciones afectadas. Esto ha generado un panorama en el que muchas construcciones rehabilitadas siguen presentando vulnerabilidad sísmica, poniendo en riesgo la seguridad de sus ocupantes ante futuros eventos telúricos.

Rehabilitación de estructuras tras el terremoto:

- A) Edificación con reparaciones superficiales sin reforzamiento estructural, lo que deja vulnerables sus elementos críticos ante futuras eventos sísmicos.
- B) Edificación sin medidas de refuerzo, reflejando la falta de intervención adecuada para mejorar su desempeño estructural.
- C) Edificación con reducción de cargas estructurales, estrategia que busca disminuir la demanda sísmica.

Además, la figura resalta la necesidad urgente de adoptar estándares adecuados en las prácticas constructivas locales, incorporando técnicas de reforzamiento estructural que garanticen edificaciones más seguras y sostenibles a largo plazo. La implementación de estrategias de rehabilitación basadas en principios de ingeniería sísmo-resistente es clave para mejorar la resiliencia de las infraestructuras en zonas de alta peligrosidad sísmica.

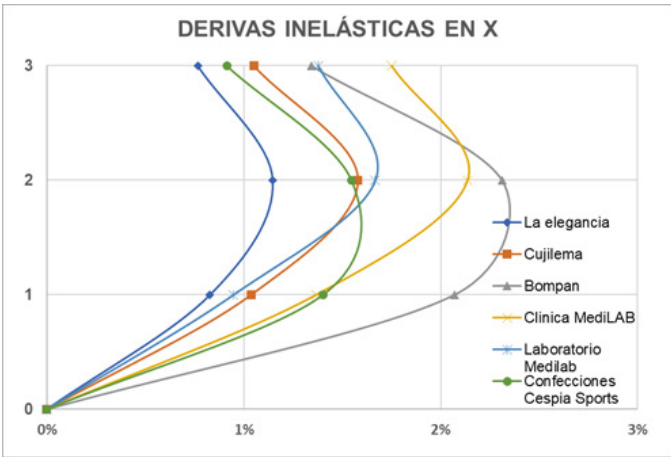
**Figura 3.**  
*Derivas Inelásticas en X de las estructuras evaluadas*

El análisis de las derivas inelásticas en los ejes X y Y, representadas en las Figuras 3 y 4, mostraron que la mayoría de las edificaciones presentan valores entre 1% y 2%, aunque algunas estructuras superan este rango, mientras que otras registran valores ligeramente inferiores al 1%. Esta variabi-

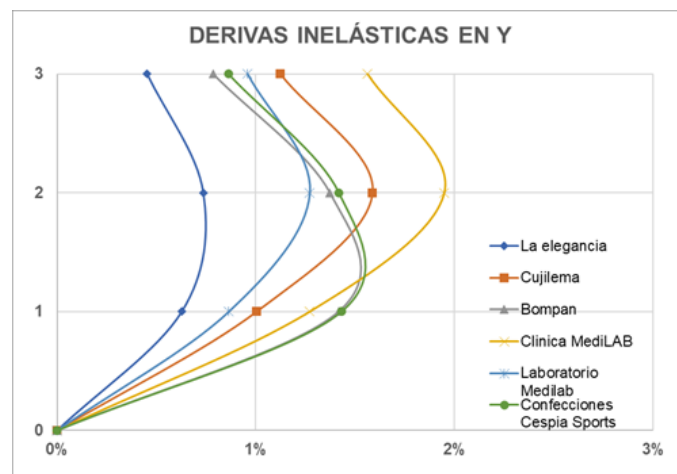
**Figura 4.**

*Derivas Inelásticas en Y de las estructuras evaluadas*
