# La rehabilitación y la construcción en pedernales luego de nueve años del terremoto del 16 de abril de 2016

Rehabilitation and construction in pedernales nine years after the earthquake of april 16, 2016

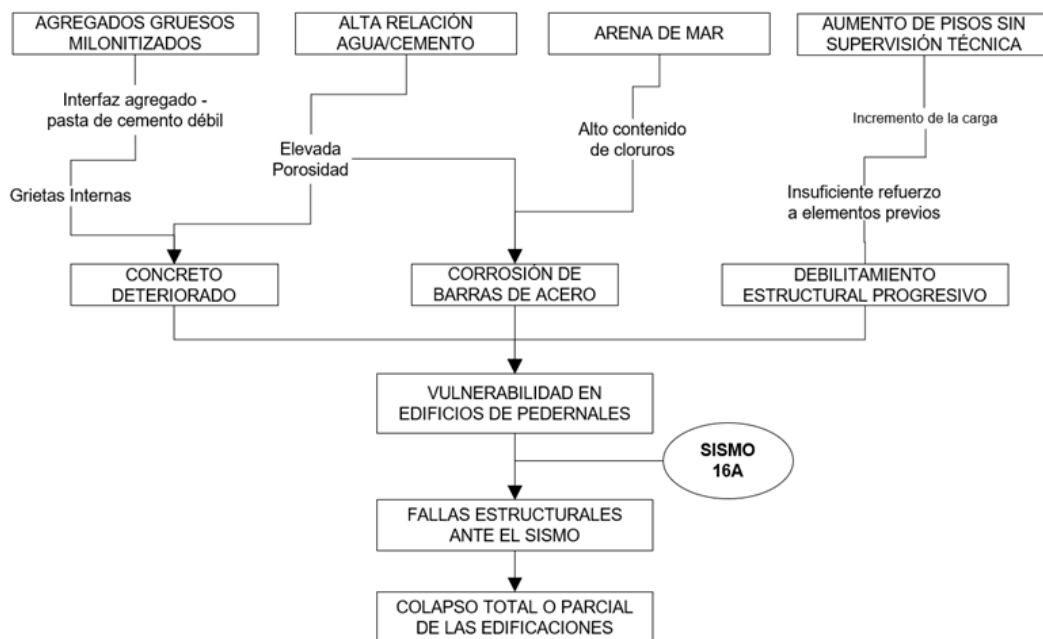
## Figura 1.

Entre las principales causas y factores que contribuyen a la vulnerabilidad estructural en la zona, se encuentran las siguientes: el uso de agregados inadecuados, una alta relación agua/cemento, la presencia de cloruros en la arena y la construcción sin supervisión técnica. Estos elementos propiciaron el deterioro del concreto, la corrosión del acero y el debilitamiento progresivo de las edificaciones, lo que, combinado con el evento sísmico, derivó en colapsos totales o parciales. En la Figura 1, se presenta un esquema que ilustra la relación entre estos factores y su impacto en la vulnerabilidad estructural de los edificios en Pedernales.

*Causas y factores que contribuyeron a la vulnerabilidad estructural en edificaciones de Pedernales tras el sismo de 2016*
